# De la Merced a San Buenaventura: noticia histórica de un retablo neoclásico sevillano desaparecido (1825-1945)

FROM LA MERCED TO SAN BUENAVENTURA:  
HISTORICAL NEWS OF A MISSING SEVILLIAN  
NEOCLASSICAL ALTARPIECE (1825-1945)

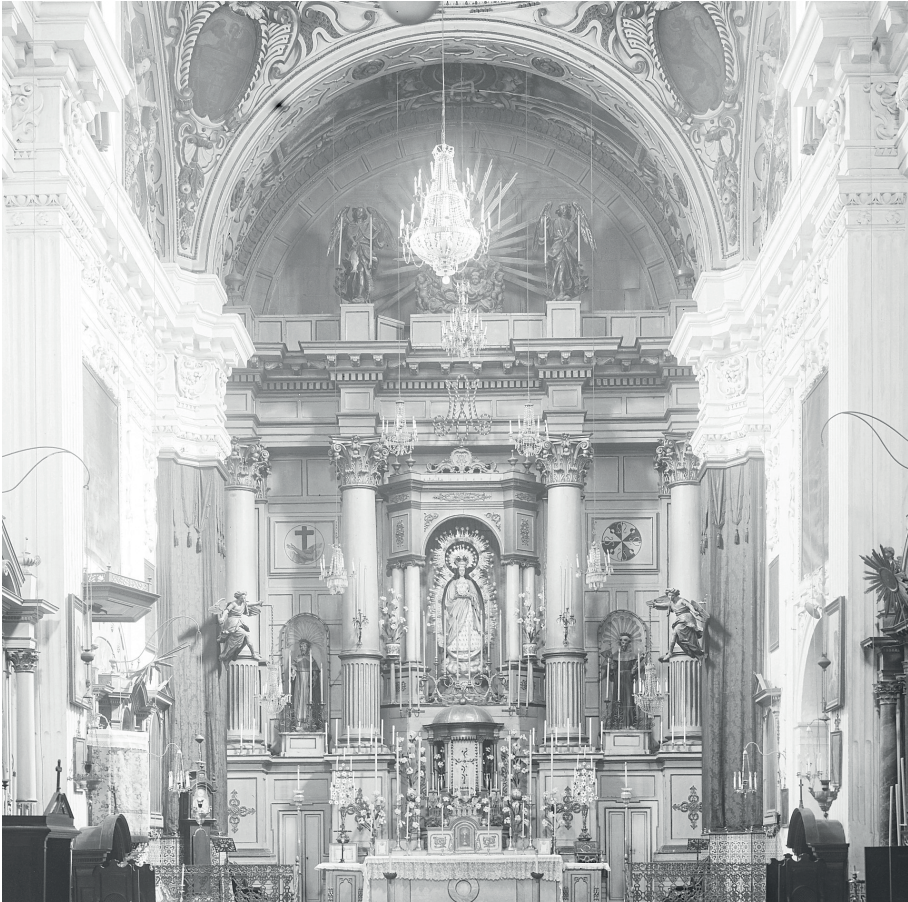
Figura 1: José Jiménez: *Retablo mayor*, 1825 (desaparecido). Iglesia de San Buenaventura de Sevilla. Fotografía de Luis Jiménez Placer (1921). © SGI Fototeca-Laboratorio de Arte de la Universidad de Sevilla, registro LANV5\_000009.

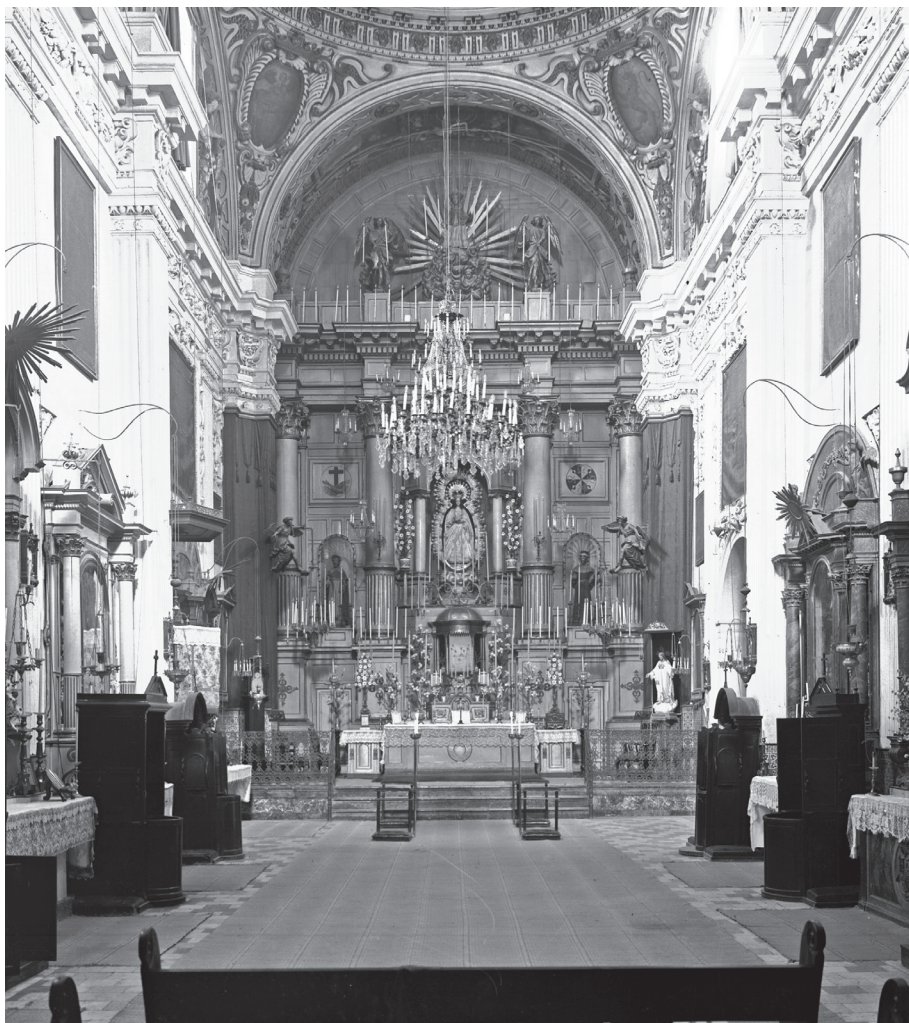
Figura 2: José Jiménez: *Retablo mayor*, 1825 (desaparecido). Iglesia de San Buenaventura de Sevilla. Fotografía de José M.<sup>a</sup> González-Nandín y Paúl (1930). © SGI Fototeca-Laboratorio de Arte de la Universidad de Sevilla, registro 4-168.

El retablo, en su cuerpo principal, planteaba una composición de evidente clasicismo con efectos de estética manierista, en virtud de su pureza de líneas, la indiscutible desornamentación y la impronta geométrica que marca la sucesión de marcos cuadrangulares y rectangulares. A su vez, el cromatismo imperante en blanco, beige o marfil con toques dorados en elementos fundamentales responde a una impronta muy característica de este tipo de obras en la centuria decimonónica.

En cuanto a su estructura, trazaba un esquema bastante modélico en relación al recuerdo de los frontis templarios clásicos, esto es, cuatro poderosas columnas que facilitan tres calles verticales que arrancan de un elevado banco con tableros geométricos y golpes de talla vegetal cruciformes, y se rematan con un sobrio entablamento dotado de cornisas denticuladas. Eso sí, era un retablo que ganó en volumen mediante el impetuoso juego de entrantes y salientes y el quiebro de sus partes. Ya hemos referido que las columnas ordenaban el conjunto; estas quedaban sujetas a un fuste de doble

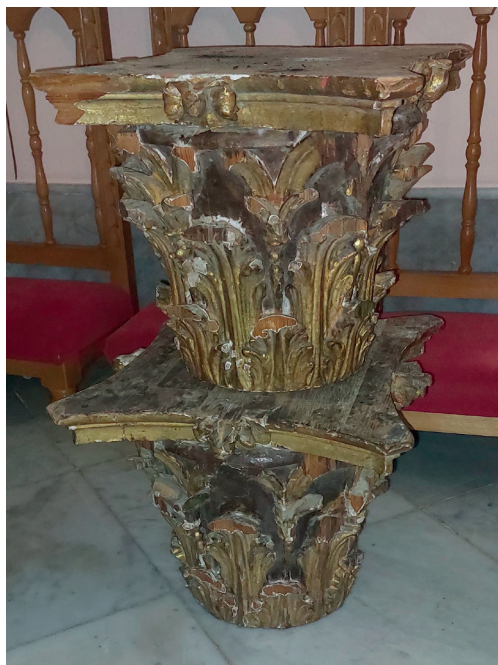
Figura 3: Estado actual de dos capiteles del desaparecido retablo mayor de José Jiménez. Convento de San Buenaventura de Sevilla. Cortesía de Fr. Joaquín Domínguez Serna, ofm.

cuerpo liso y estriado, y capiteles de orden compuesto. Justamente dos de esos capiteles son las únicas piezas que se han conservado del retablo, si bien bastante deteriorados ante la falta de algunas volutas y hojas de acanto (Figura 3).
